# ОБСЛЕДОВАНИЕ ЗДАНИЯ

## Уровень 3

ALLCOTT RESIDENTIAL

Somewhere Street, Anywhere, Everyplace,

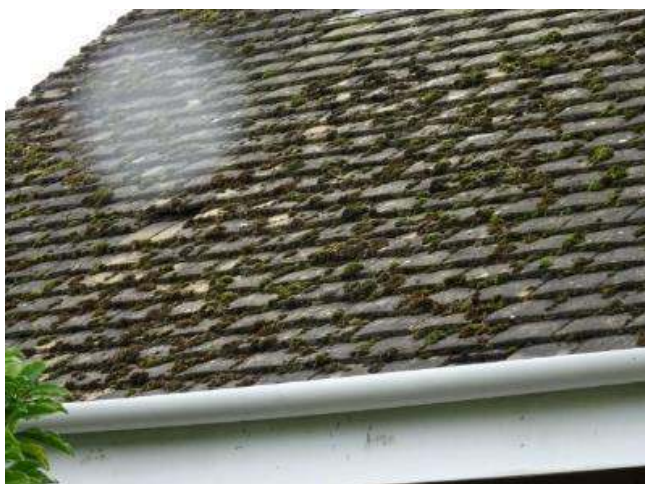
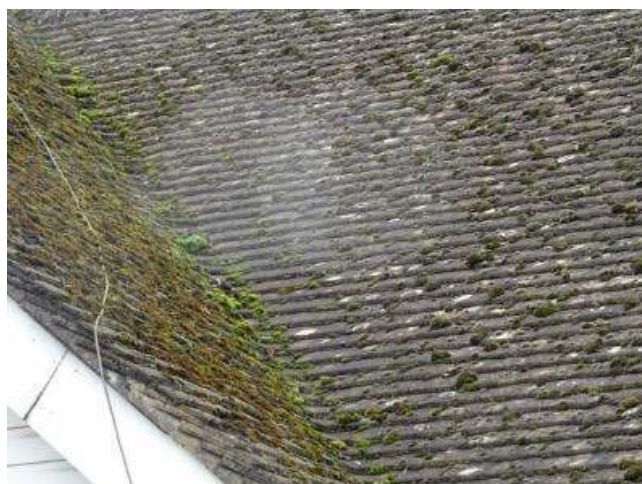
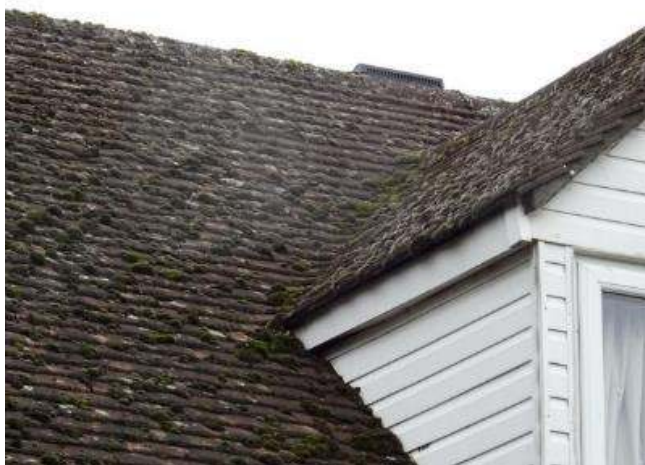
Кровельное покрытие находится в удовлетворительном эксплуатационном состоянии; существенного смещения или разрушения черепицы не отмечено. С левой стороны основной крыши выявлено несколько повреждённых черепиц, которые необходимо заменить в немедленный срок.

На поверхности крыши отмечено общее скопление мха; мы рекомендуем удалить его в рамках профилактической программы технического обслуживания объекта.

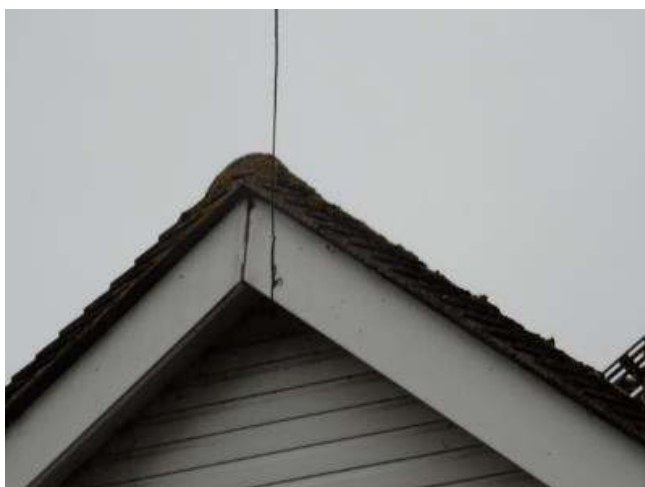
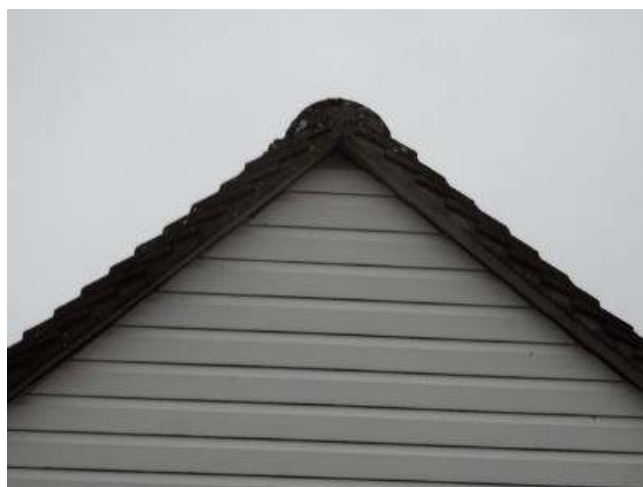
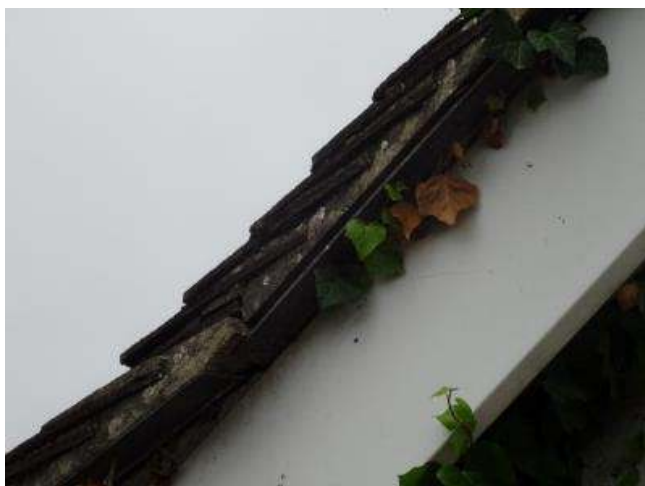
Лобовые доски установлены сравнительно непрофессионально: отсутствуют соединительные заглушки, из-за чего они выглядят относительно неопрятно. Поэтому вы можете рассмотреть возможность замены лобовых досок с выполнением работ на должном профессиональном уровне.

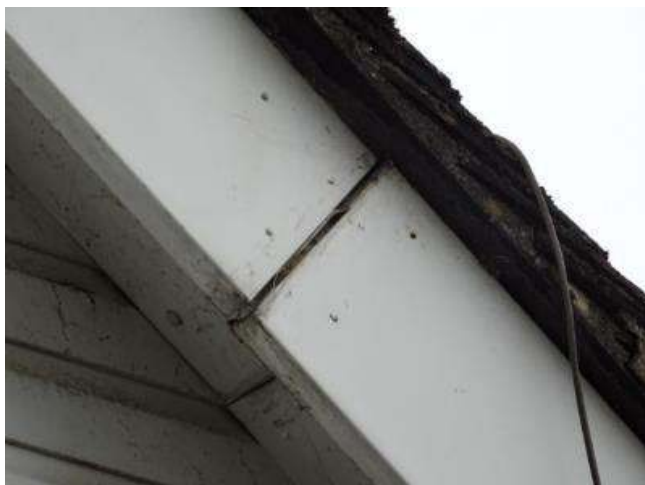
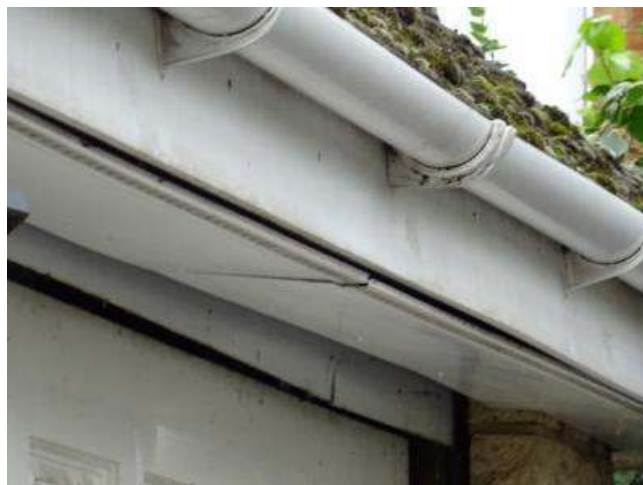
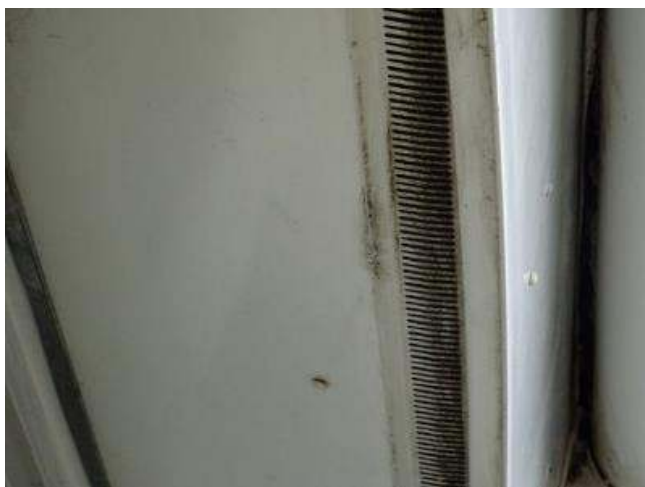
Подшивка нижней стороны крыш выполнена из uPVC; отмечено, что она отходит от основания. До замены софитов её необходимо повторно закрепить на месте.

Водосточные желоба и водосточные трубы выполнены из uPVC; отмечено, что в местах соединений они протекают, поэтому требуется замена уплотнений.

Отмечено, что водосточные желоба провисают; поэтому потребуется изменить положение кронштейнов, чтобы увеличить уклон. Необходимо обеспечить достаточный уклон водосточных желобов, чтобы предотвратить скопление дождевой воды в местах соединений, которое приведёт к преждевременному разрушению уплотнений.

Кронштейны, закрепляющие водосточную трубу, признаны дефектными и требуют замены.

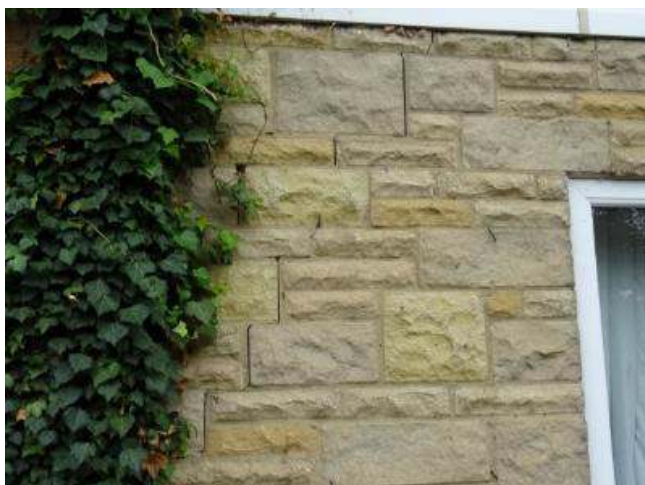
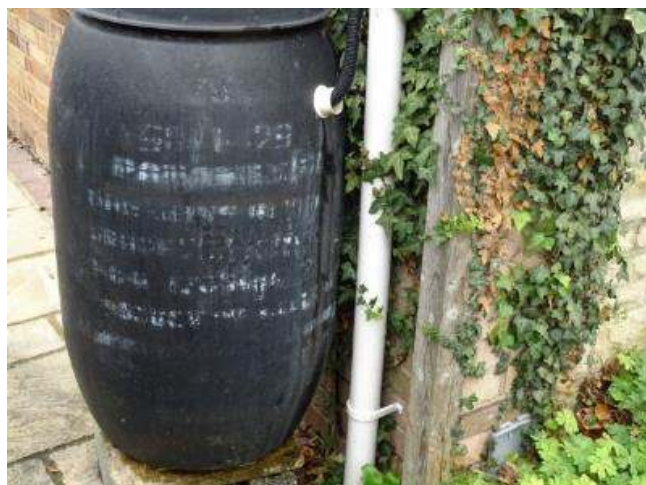
Фасад выполнен из восстановленного камня с воздушной прослойкой. С левой стороны фасада отмечены ступенчатые трещины, что указывает на вращательное смещение переднего левого угла объекта. Именно здесь во время нашего обследования мы заметили переполняющуюся ёмкость для сбора дождевой воды. Мы считаем вероятным, что из-за постоянного перелива этой ёмкости произошло размягчение грунтов основания. В первую очередь мы рекомендуем убрать ёмкость для сбора дождевой воды и дать грунту возможность высохнуть до его естественной влажности; затем следует вычистить потрескавшуюся растворную расшивку, а каменную кладку повторно расшить раствором подходящего цвета, соответствующим существующему. После ремонта следует использовать это место для визуального мониторинга. Если в этом месте появятся новые трещины, потребуется провести телевизионное обследование дренажной системы, проходящей вдоль левого фасада, чтобы убедиться в отсутствии подземного дефекта, вызывающего дальнейшее размягчение грунта основания.

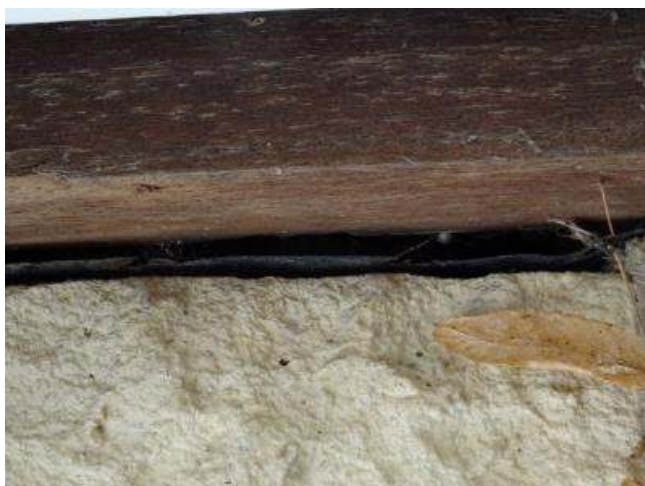
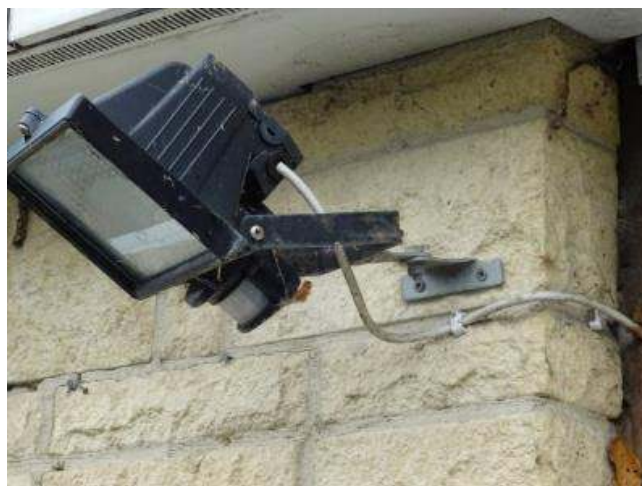
На большой высоте рядом с главной входной дверью требуется выполнить небольшой локальный ремонт швов кладки. Это не вызывает существенных опасений и является лишь результатом вибрации вследствие интенсивного использования двери; для устранения дефекта достаточно расшить швы в каменной кладке и заново заполнить их раствором подходящего цвета.

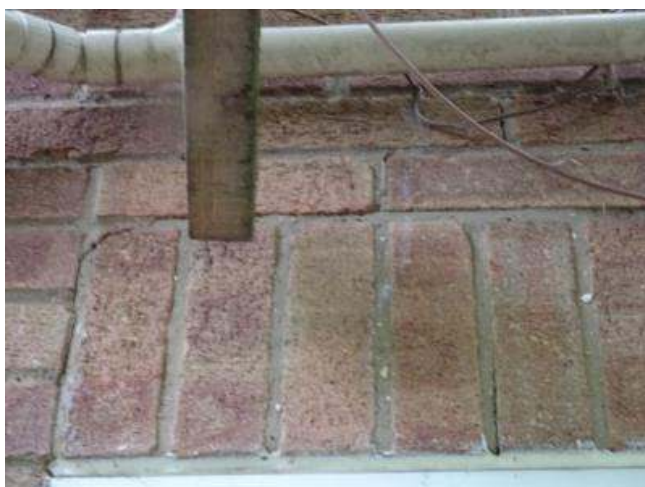
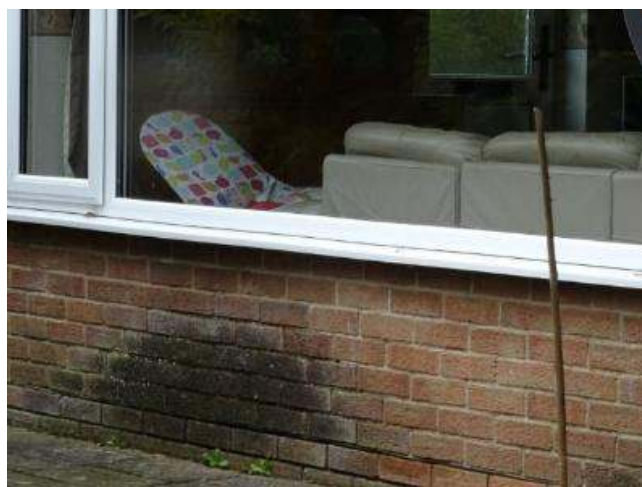
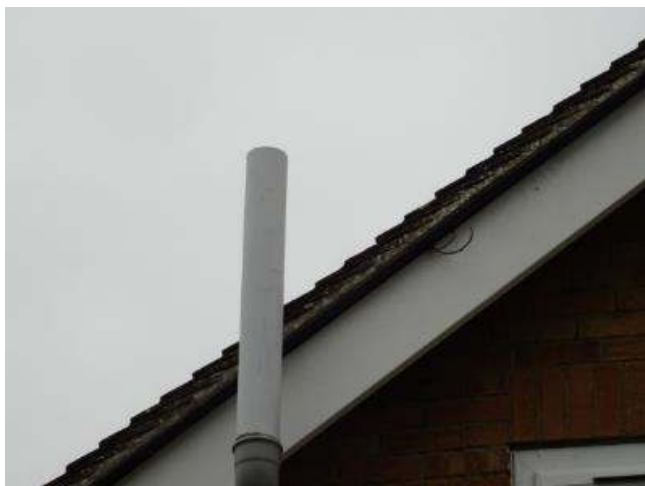
На кирпичной кладке справа от канализационной трубы заметны белые высолы; мы считаем, что переливная труба непрерывно сбрасывала воду. На первом этапе рекомендуется удалить высолы мягкой металлической щёткой. Исходная переливная труба удалена, что указывает на то, что дефект уже был замечен и по нему были выполнены необходимые ремонтные работы. Это следует подтвердить у нынешнего продавца. Затем рекомендуется заделать оставшееся отверстие, чтобы предотвратить проникновение вредителей в воздушную прослойку стены.

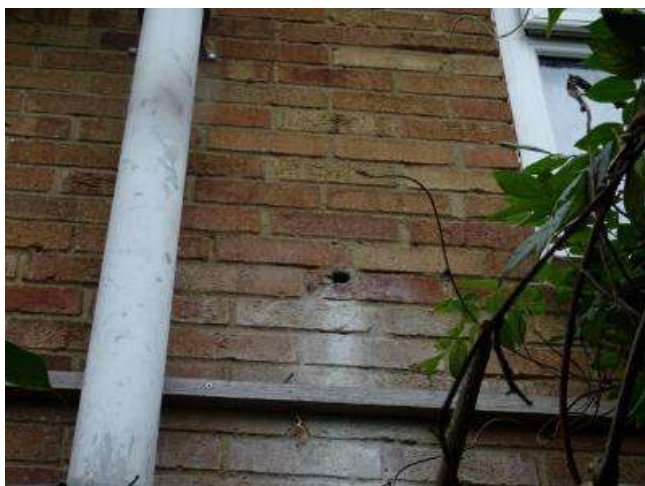
Левая отводная труба сбрасывает воду над открытым глиняным водосборным трапом, который на момент осмотра оказался сильно забитым и требует очистки в ближайшее время.

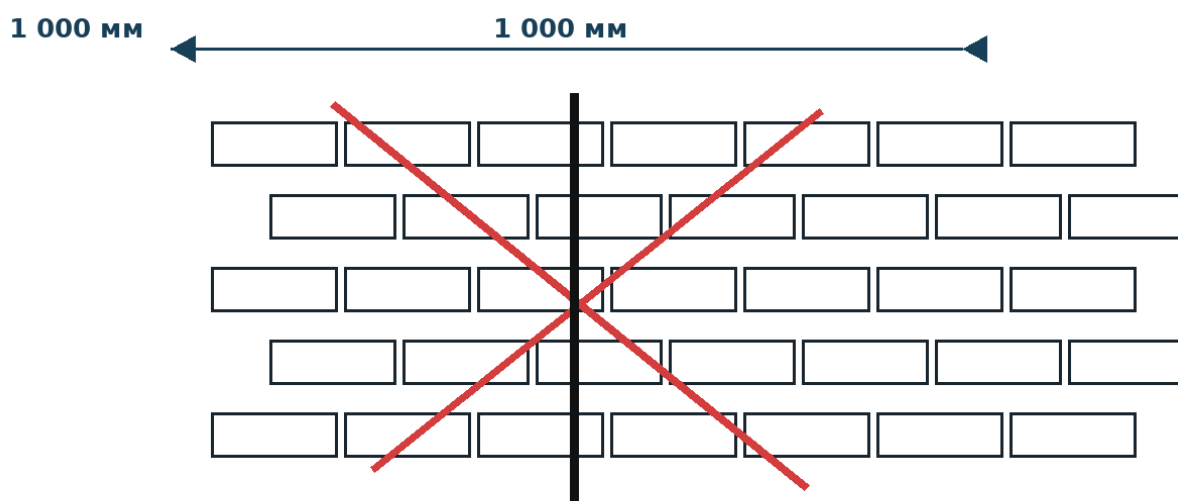
Пунктирные красные линии обозначают спиральные стальные стержни длиной 2 м.  
Чёрная линия = трещина.
