# ОБСЛЕДОВАНИЕ ЗДАНИЯ

## Уровень 3

ALLCOTT RESIDENTIAL

Somewhere Street, Anywhere, Everyplace,

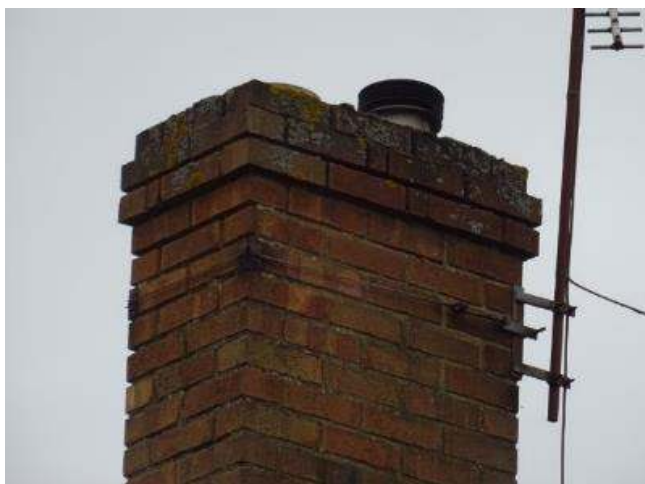
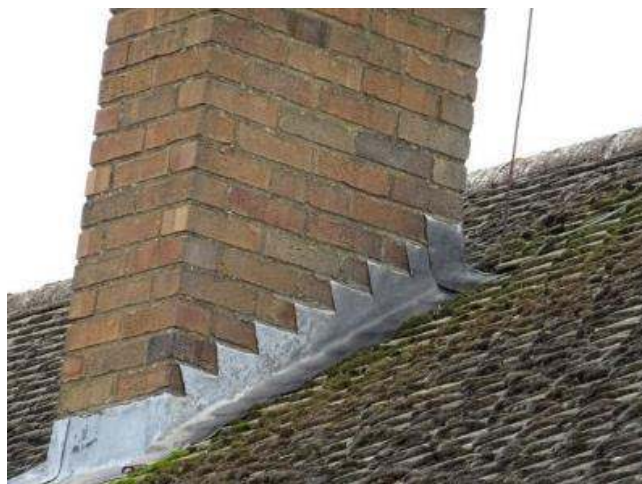
На поверхности крыши обнаружено значительное скопление мха. Рекомендуется удалить его в рамках профилактического технического обслуживания здания.

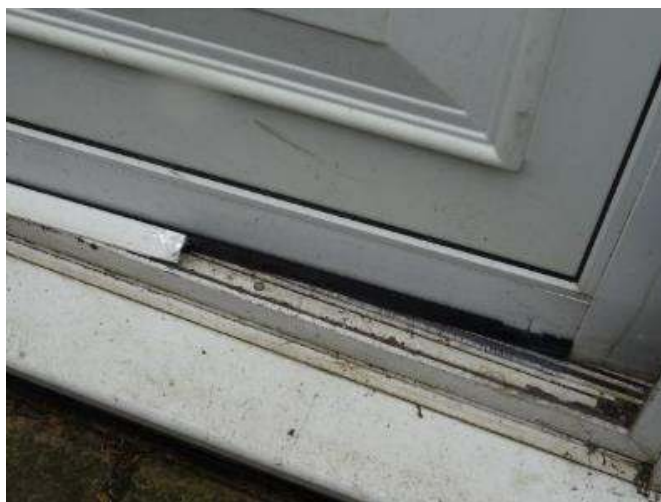
Пешеходная дверь гаража установлена непрофессионально и плохо подогнана; над дверью установлена деревянная вставка. Это выполнено непрофессионально, однако существенных опасений не вызывает.

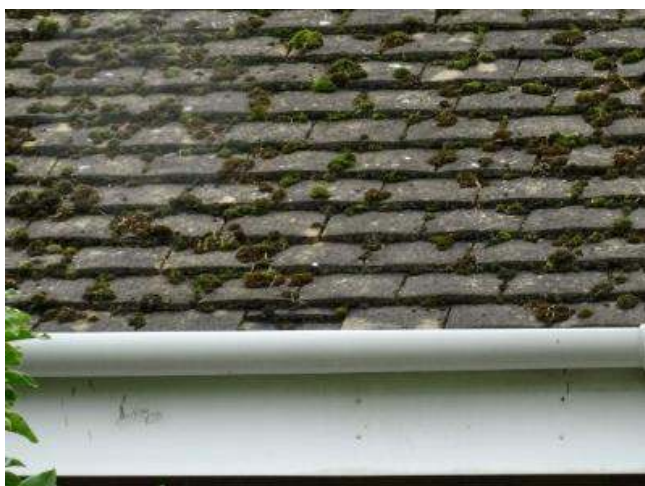
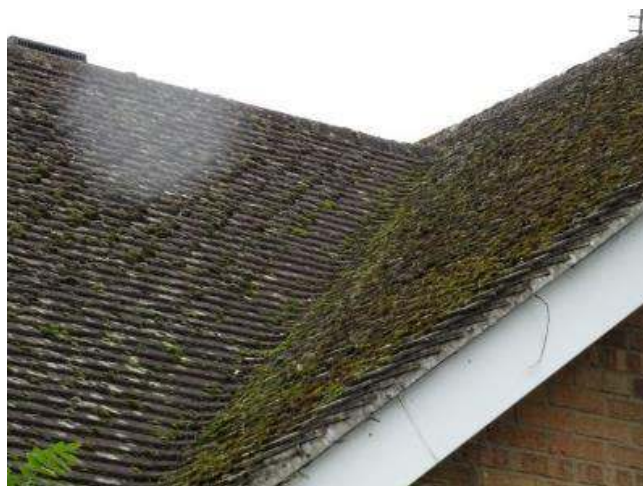
Карнизная подкладка под черепицей выполнена из волокнистой плиты; существенных повреждений не обнаружено.

Фронтоны и боковые стенки слуховых окон отделаны панелями из ПВХ. Они относительно загрязнены и требуют очистки, однако считаются пригодными к эксплуатации, поскольку прочно закреплены. На ПВХ-накладке над окном правого слухового окна обнаружено небольшое локальное повреждение, которое не вызывает существенных опасений.

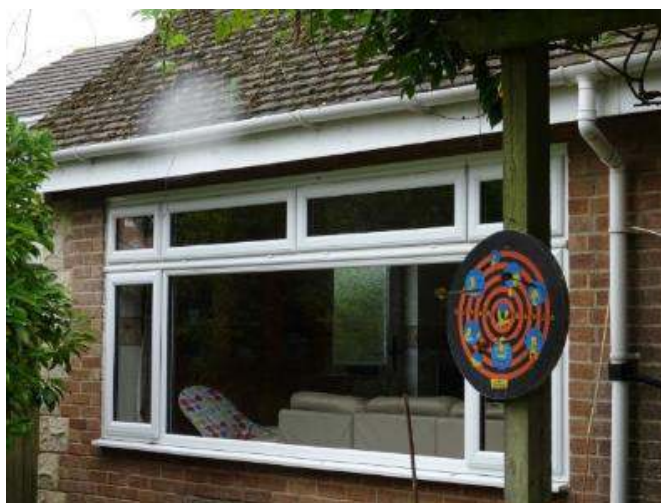
Нам не удалось определить наличие перемычек над окнами. Над окнами обнаружено небольшое проседание кирпичной кладки. На первом этапе рекомендуется расшить потрескавшиеся швы в кирпичной кладке и заново заполнить их раствором подходящего цвета; затем отремонтированный участок следует использовать для визуального наблюдения. Если над окнами появятся новые трещины, потребуется вскрыть кирпичную кладку над окнами, чтобы подтвердить наличие перемычек, и при необходимости установить их.

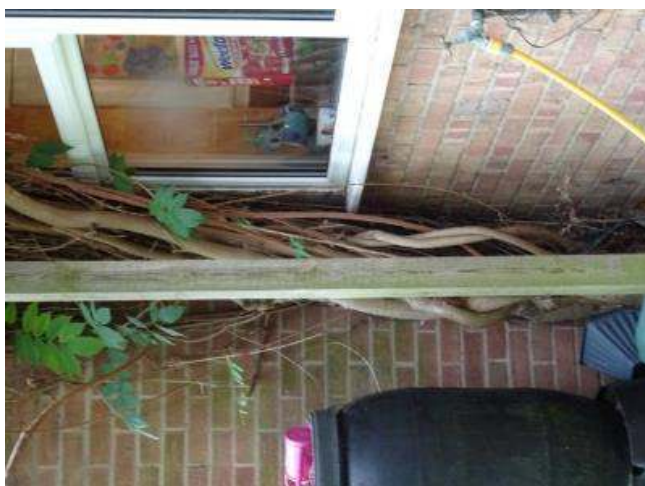
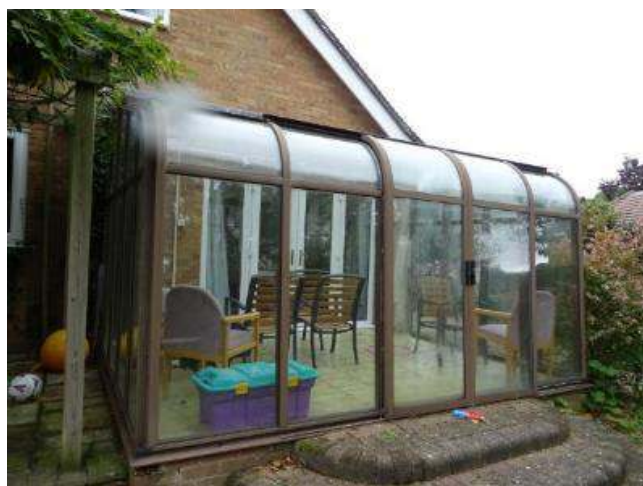
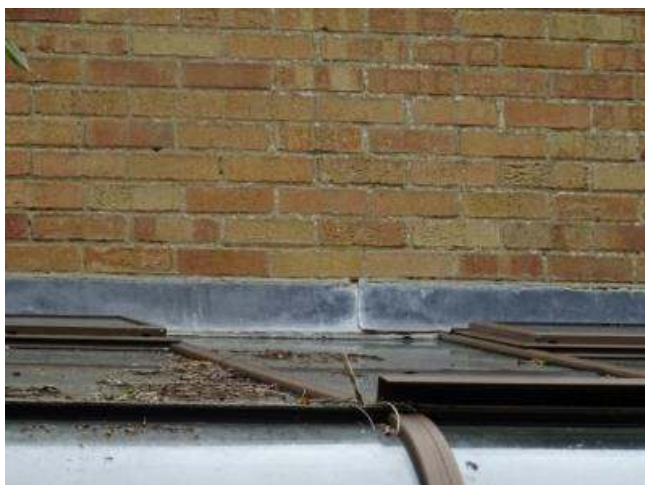
Зимний сад установлен на невысоких кирпичных стенах. Обнаружено, что несколько кирпичей потеряли сцепление с кладкой, поэтому при замене зимнего сада потребуется локальная перестройка.

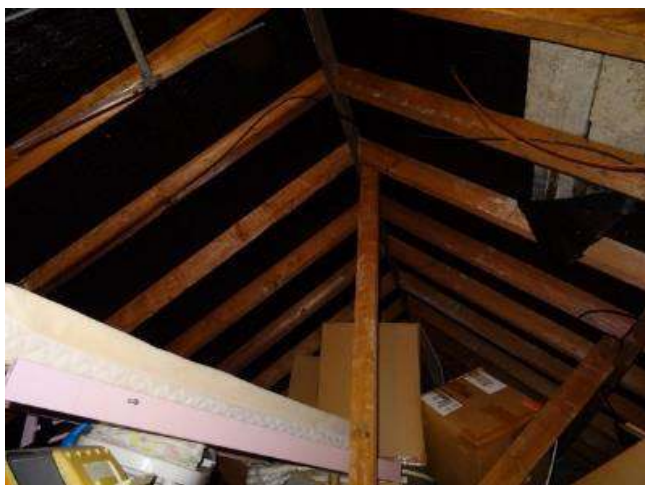
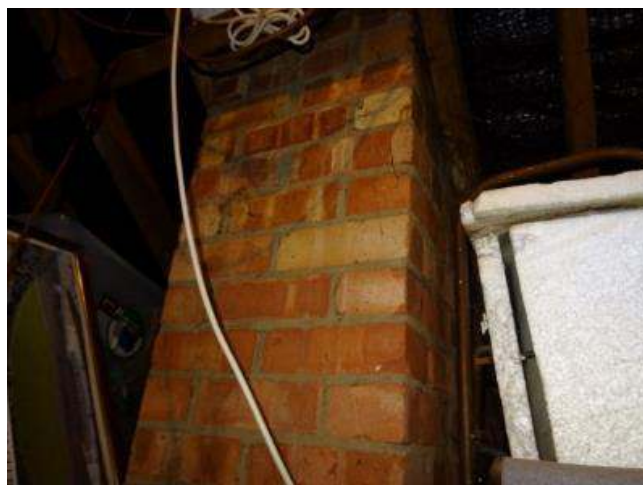
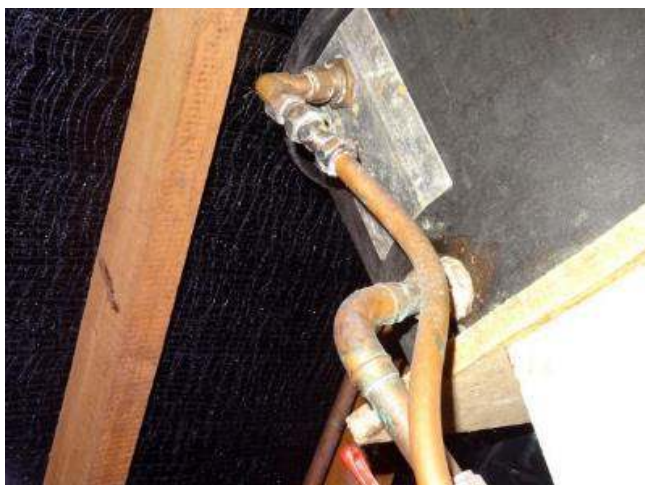
В чердачном пространстве обнаружены осиные гнёзда. Хотя они неактивны, рекомендуется удалить их.

Чердачное пространство используется для хранения. Не рекомендуется хранить там тяжёлые предметы, поскольку это может привести к повреждению расположенных ниже потолков.

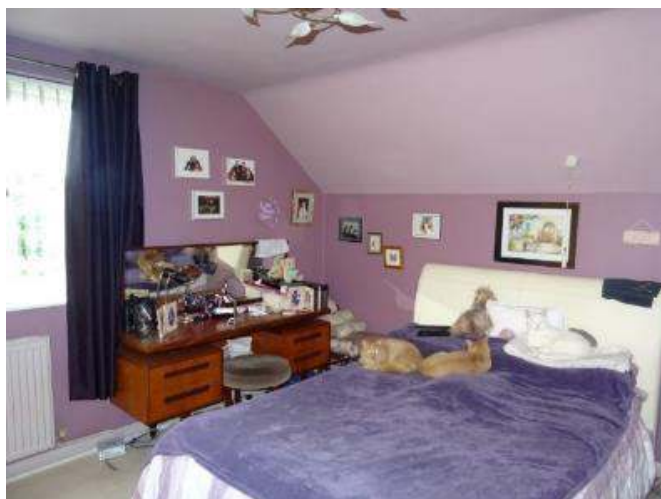
### Задняя спальня слева

Стены и потолки оштукатурены и покрыты водоэмульсионной краской; существенных трещин не обнаружено.

Столярные элементы помещения находятся в удовлетворительном состоянии; обнаружен только обычный износ.

Пол покрыт ковровым покрытием, полностью уложенным по площади, и в целом ощущается ровным и устойчивым под ногами. В месте повреждения ковра, где удалось выполнить ограниченный осмотр половых досок, признаков гниения или заражения вредителями не обнаружено.

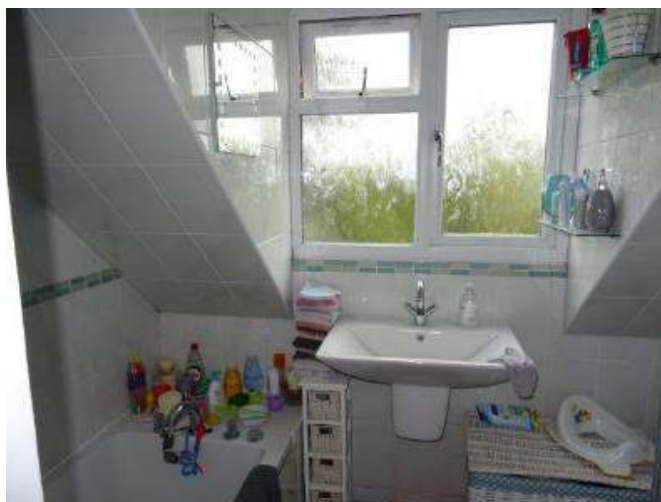
Локально выполнен некачественный ремонт потолка в месте, где, по нашему мнению, ранее происходило проникновение воды. Судя по всему, это давнее повреждение, что указывает на его выявление и выполнение необходимого ремонта. Рекомендуется зашлифовать этот участок перед следующим окрашиванием.

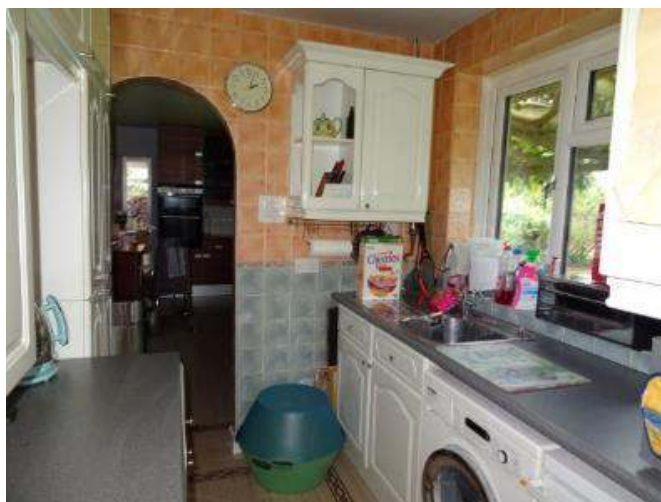
## Кухня

Потолок оштукатурен и окрашен водоэмульсионной краской; существенных трещин не обнаружено. В потолок установлены маломощные встраиваемые светильники; отмечено, что они надёжно закреплены.

На потолке отмечены небольшие трещины по стыкам плит, однако существенной обеспокоенности они не вызывают; перед отделкой требуется только заполнить трещины.

По обеим сторонам кухни расположены встроенные кладовые; существенных дефектов не обнаружено.

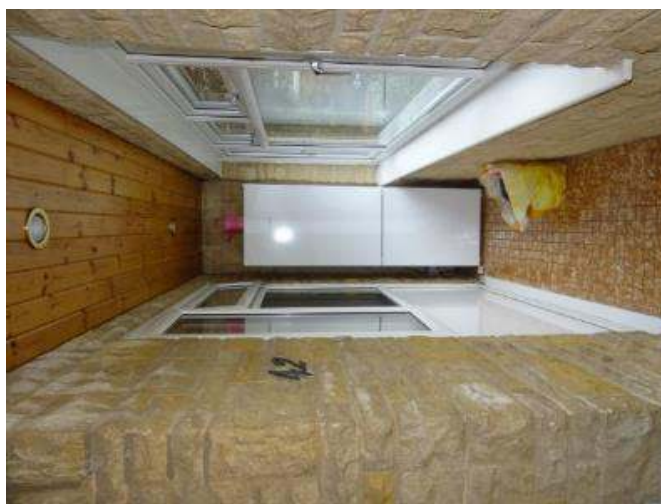
В месте примыкания крыльца к основной части здания виден прямой шов. Отмечено небольшое усадочное растрескивание растворного шва, однако существенной обеспокоенности оно не вызывает. Главная входная дверь, отделяющая крыльцо от основной части здания, деревянная и имеет остекление во всю высоту. Дверь относительно устарела, однако считается пригодной для использования по назначению.

Дверная фурнитура главной входной двери относительно устарела, поэтому её целесообразно заменить на более современную.

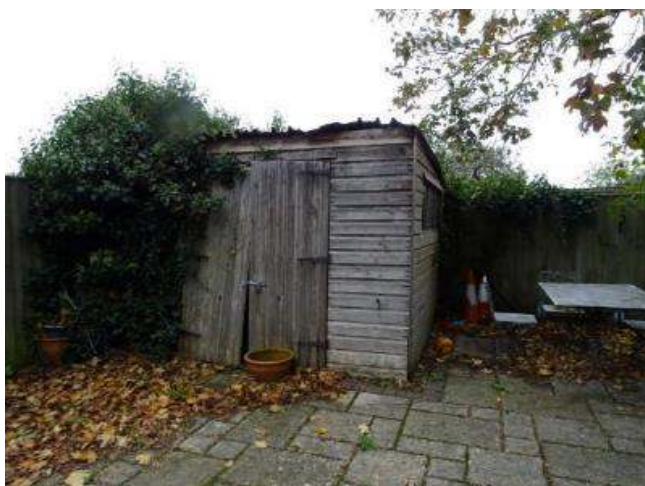
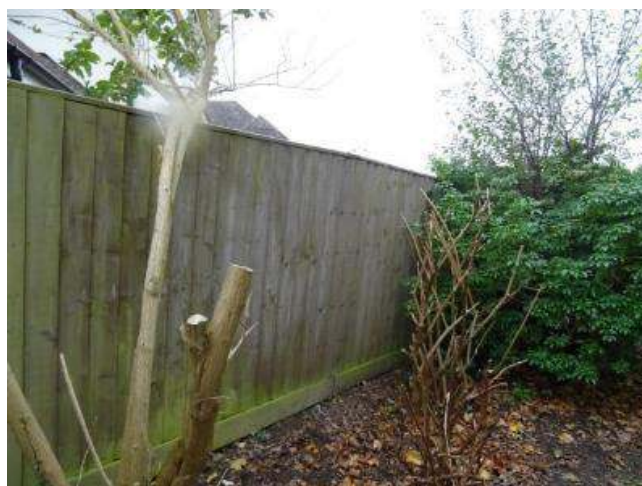
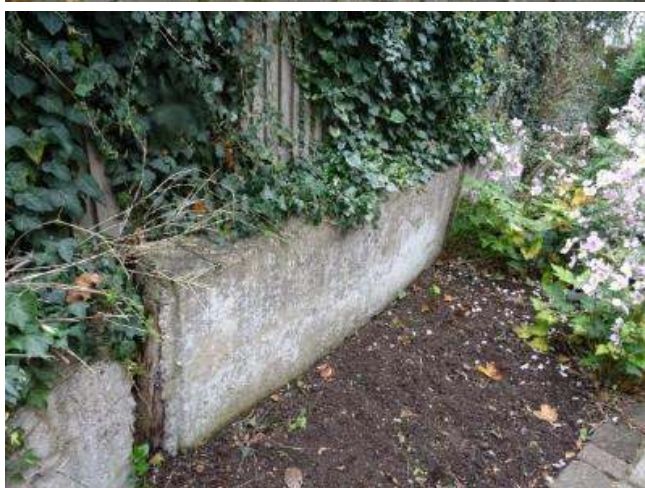
Границы сада обозначены деревянным ограждением из досок с косой кромкой; существенных повреждений не обнаружено. Ограждение, проходящее вдоль левой стороны сада, наклонено, что указывает на необходимость замены опор.

Следует отметить, что, по нашему мнению, бетонные стены выполняют подпорную функцию, поэтому при демонтаже потребуется их восстановить.

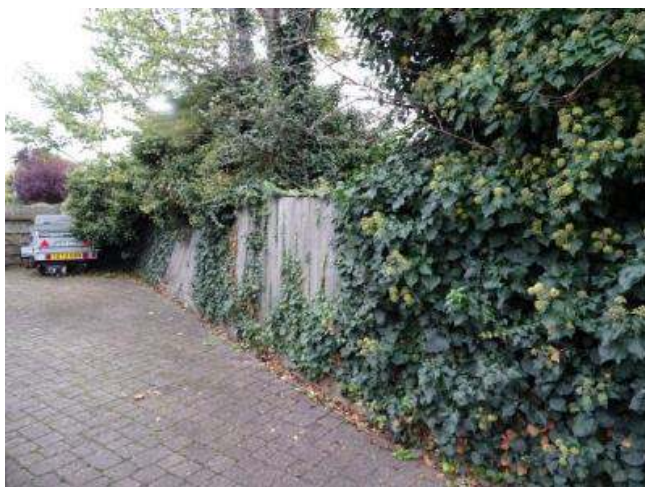
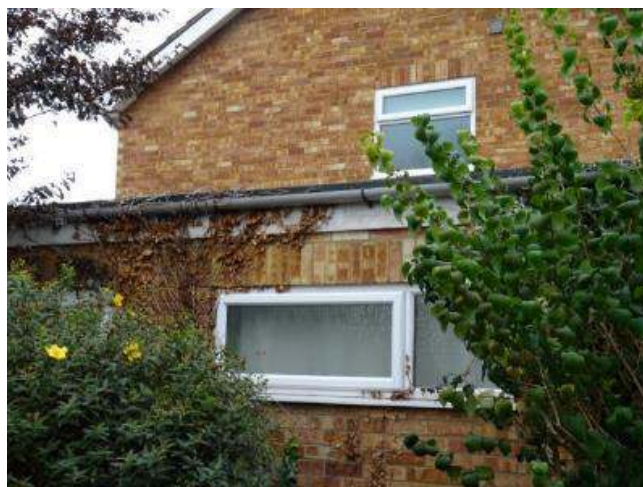
Подъездная дорожка вымощена бетонной брусчаткой; при ходьбе она слегка неровная, однако это не считается существенным. Полезно провести общее обслуживание, включая удаление растительности из швов.

Граница подъездной дорожки с правой стороны обозначена гаражом соседнего собственника; гараж конструктивно исправен, существенных дефектов не обнаружено. Следует отметить, что водосточные желоба выступают за границу участка. Поэтому рекомендуется, чтобы ваш юрист подтвердил наличие соглашения, гарантирующего отсутствие нарушения границы участка.

Чугунные металлические ворота, установленные на опорах из восстановленного камня, обеспечивают доступ к объекту. На воротах обнаружены повреждения от удара, поэтому их потребуется заменить.  
ссылка: 123456

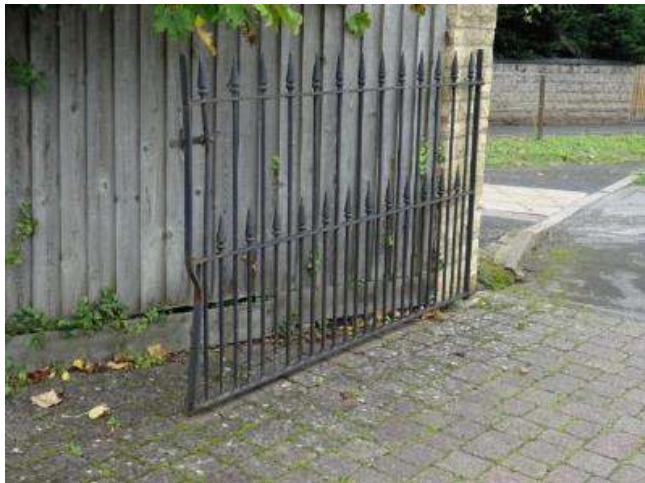
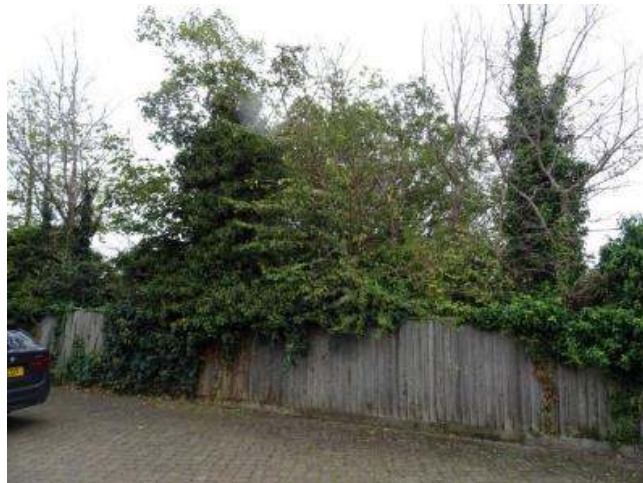
Перед подъездной дорожкой расположены различные деревья и кустарники, которые, по нашему мнению, не представляют существенного риска ни для фундамента здания, ни для его дренажной системы. Тем не менее рекомендуется своевременно контролировать их рост и ухаживать за ними, чтобы они не стали источником дальнейших неудобств.
